幻象基地水質淨化系統改善暨環境再造工程

新竹市北區新雅社區112年度農村再生執行計畫

實施基地：幻象基地合作農場

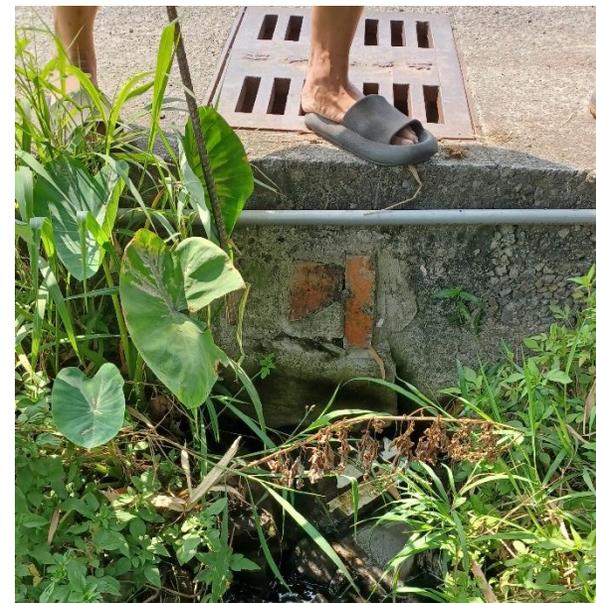
取水口破損，缺乏攔汙設計

- 現有入水口設施有水泥破損導致漏水問題，本計畫重新選點施作取水口，並於農田水利會同意下重新洗洞引水，並於取水口後設立攔汙池，藉此降低垃圾及外來物種進入機會。

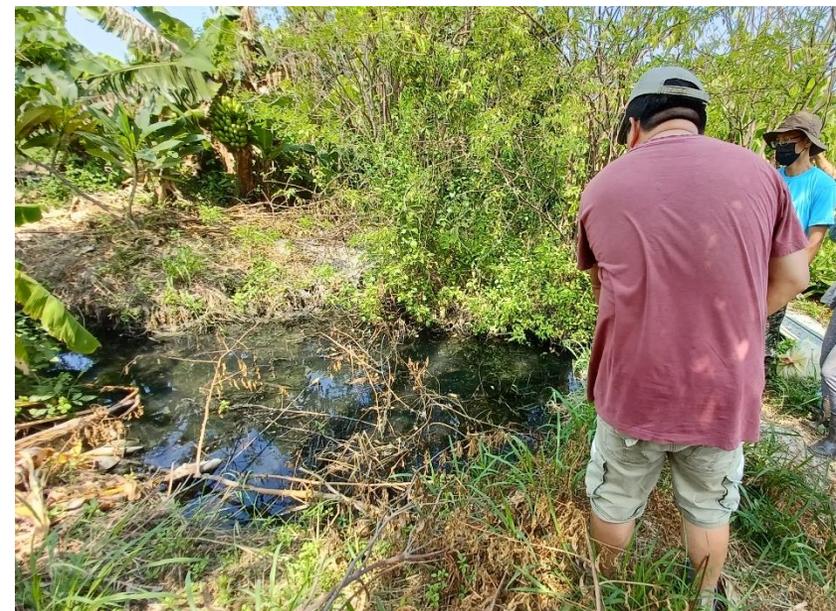
沉澱池淤積嚴重，缺乏安全設計

- 既有之沉澱池經過多年使用有淤積及面積縮小的問題，本計畫擬進行沉澱池清淤、挖深(1.2M)及擴大的工程，以加強沉澱池之沉降功能，並考慮放養烏鰡清除水體內之福壽螺。由於沉澱池位於基地入口，挖深有安全之虞，因此，本計畫同時增設安全圍籬及安全警示牌、設施說明牌，避免參觀者不慎誤入水池。
- 此外，為延長沉澱池使用年限，避免池岸崩塌造成淤積，本次沉澱池除清淤及擴大外，亦使用土包袋鞏固池岸，同時設計下水的維護管理階梯，方便未來清淤、管理水位。

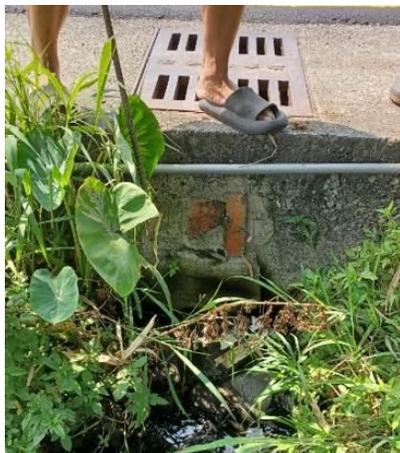
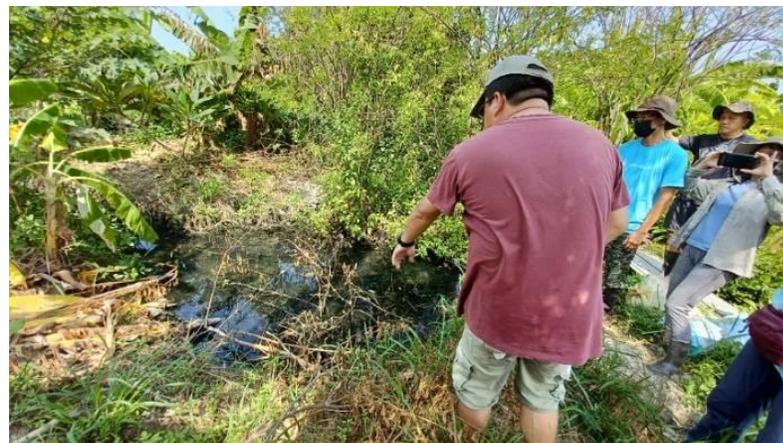
入水口破損、無阻擋設施，沉澱池淤積嚴重

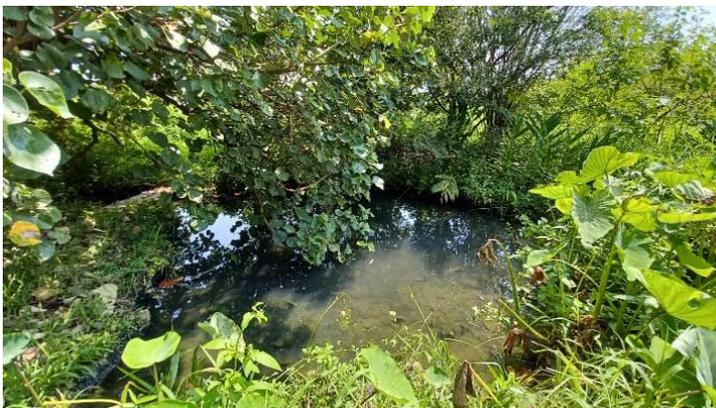
水池現況(淤積)、面積縮小

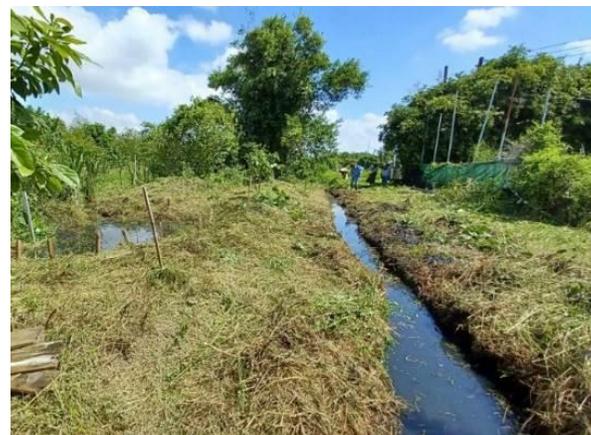
長水道現況(缺乏分段管理系統)

本計畫原計畫於長水道間用土包袋做數個堰擋水，使長水道可進行分段管理，後配合新的水池系統設計，在長水道間以土及埋管方式進行分段管理。除長水道以外，為了方便水池管理，每個水池的進出水皆以水管(加彎管)進行管理，未來，每個水池皆可以單獨進行水位調整及抽水清淤管理。

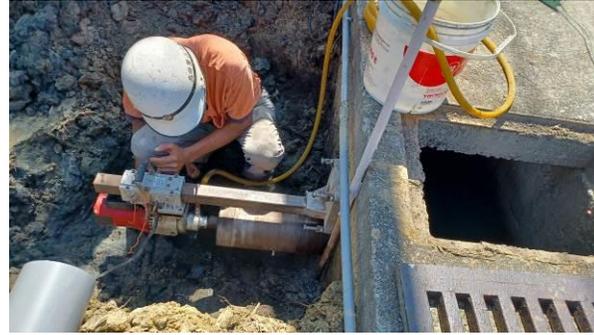
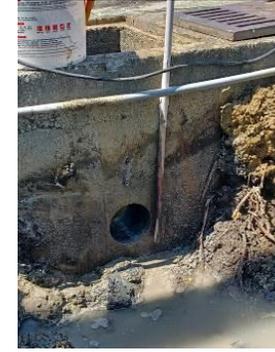
↑ 施工中，在靠近沉澱池附近設置新的入水口重新洗洞，右圖為新的入水口。

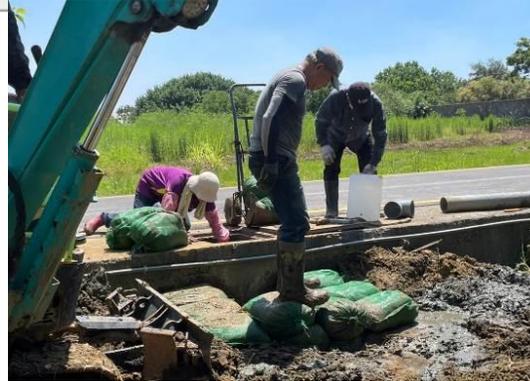
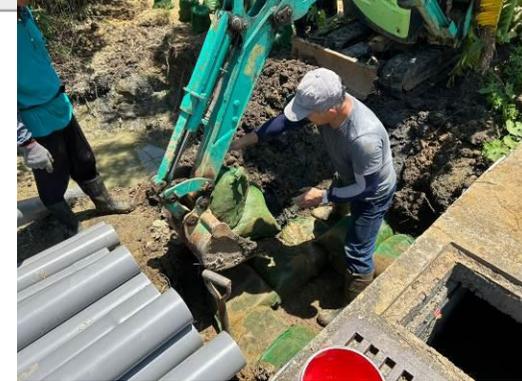
↑ 施工中，入水口後堆放土包袋施做攔汙池，讓垃圾在攔汙池先攔下

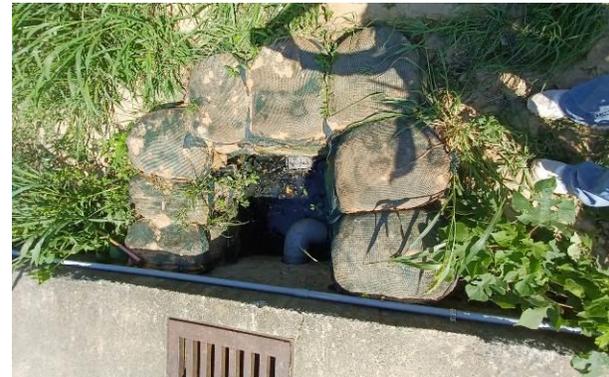
↑ 完工後，入水口及攔汙池完成

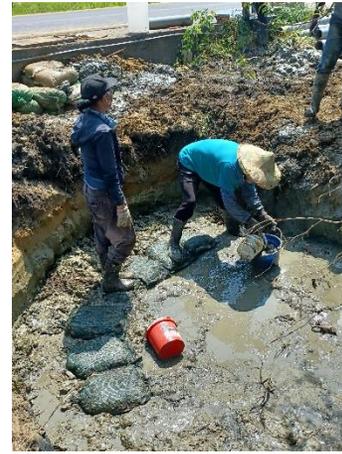
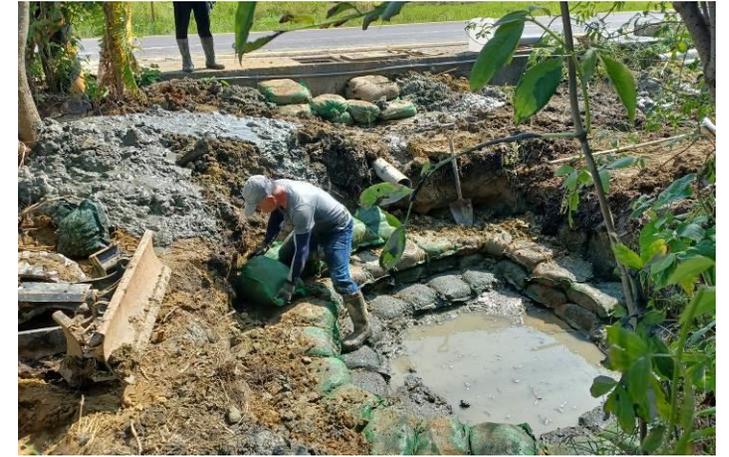
↑ 施工中，沉澱池旁堆放土包袋鞏固池岸，並設置維護管理階梯方便日後維護管理

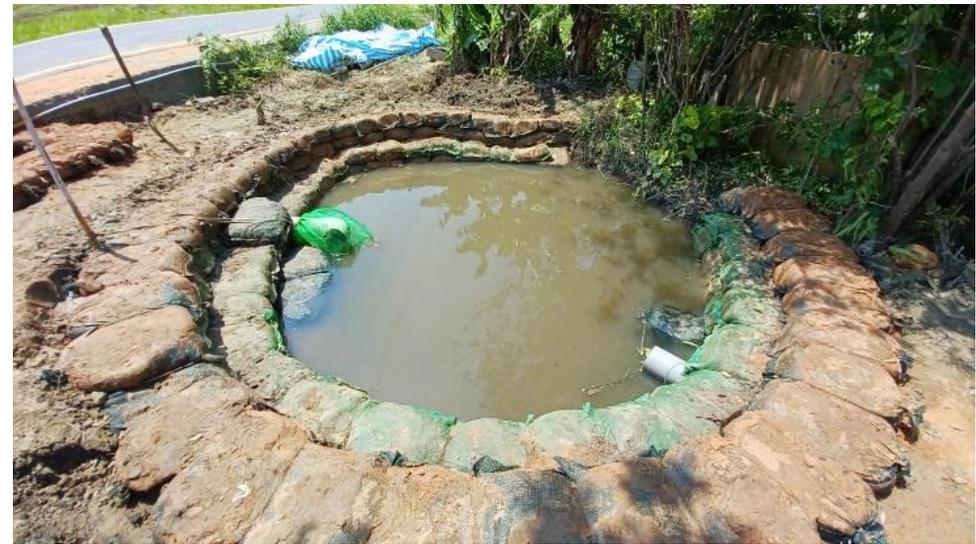
↑ 沉澱池完工狀況，以土包袋鞏固池岸，可避免池岸崩塌影響使用

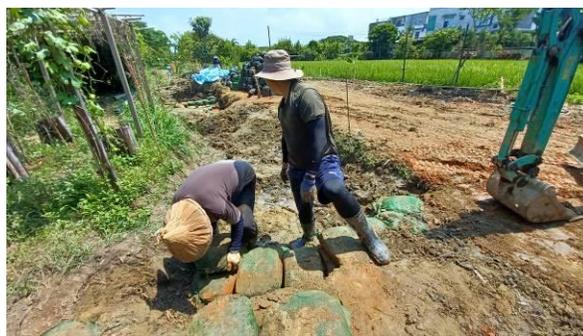
水生植物池施工

- 本計畫原擬於沉澱池後面增設一簡易礫間處理設施，加強水質淨化成效，同時阻絕灌溉水中夾帶之外來種，此簡易礫間處理設施擬參照和平濕地農場工法，邀請和平濕地農場葉斯澍管理師協助技術指導，以工作坊方式教導社區居民及農場志工礫間淨化設施之設計及原理，並以雇工購料方式施工。經葉斯澍管理師指導，礫間淨化池與沉澱池之間增設一水生植物池，透過水生植物及礫間生物膜雙重淨化效果，提升水質淨化的效率。

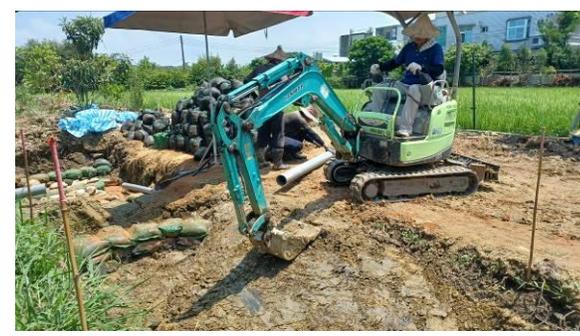
水生植物池施工

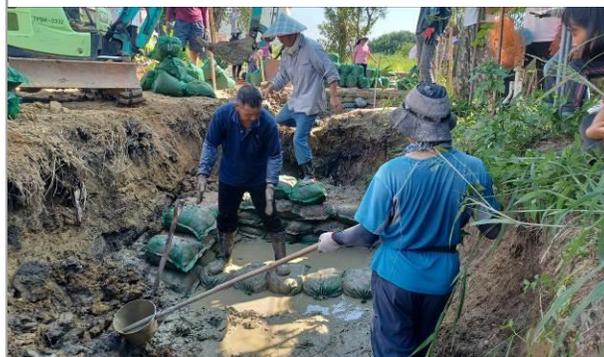
礫間淨化池施工

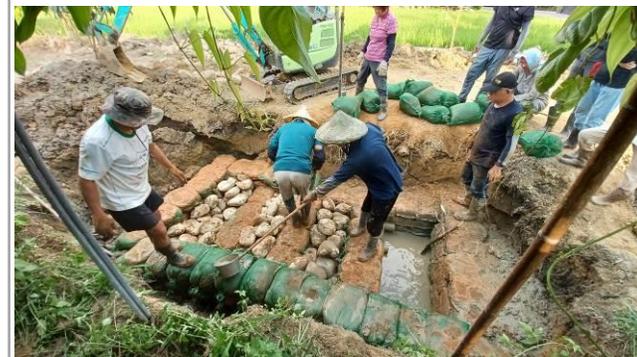
礫間淨化池施工

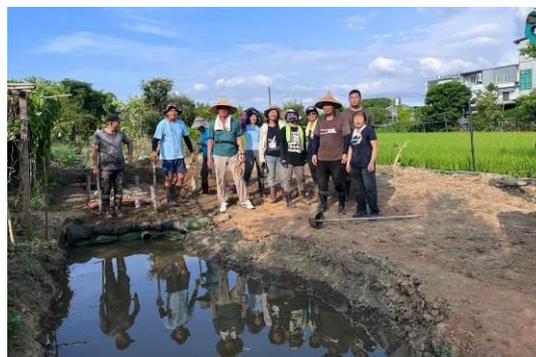
水生植物池完工

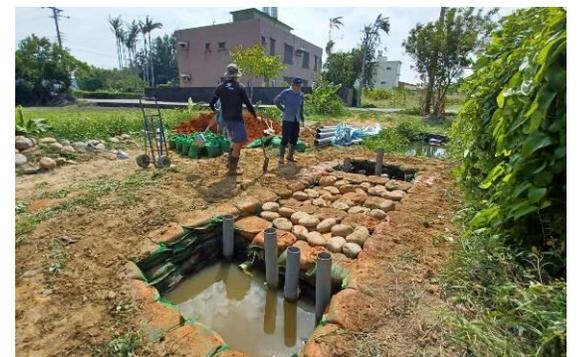
礫間淨化池完工

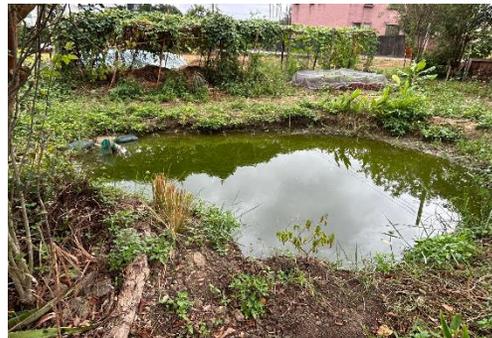
A1池邊緣拉緩、深度淺至50公分

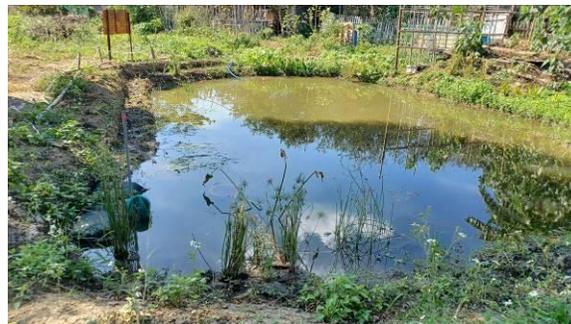
面積擴大，中央深度挖深到120公分，做為灌溉及景觀用途

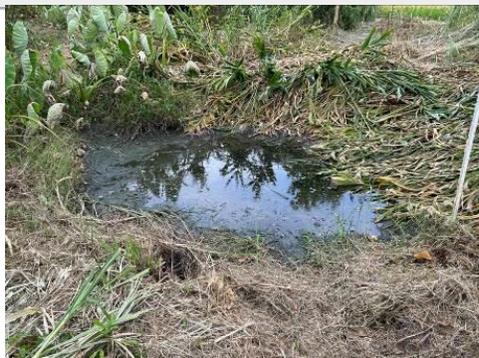
原A3池填平

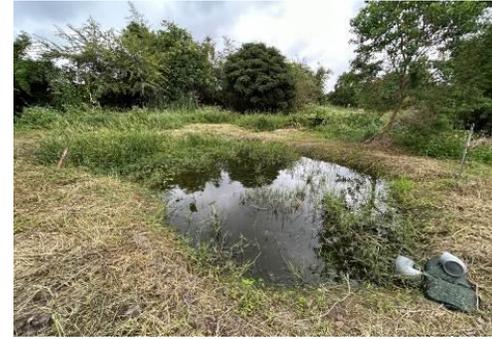
面積擴大，深度淺至50cm，作為芋頭田使用

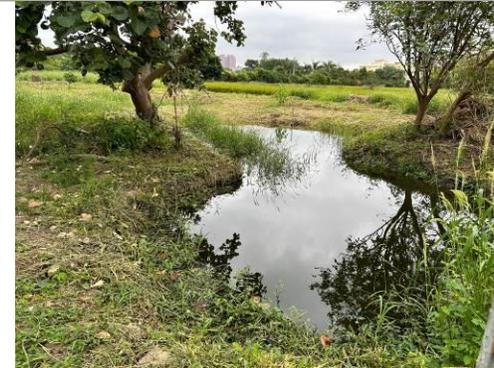
面積擴大，中央深度挖深到120公分，做為灌溉及景觀用途

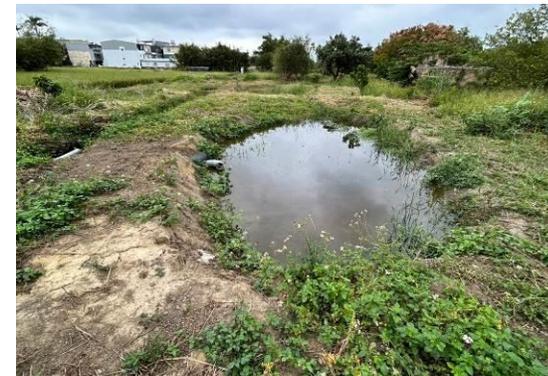
面積擴大，深度淺至50cm，作為筍白筍田使用

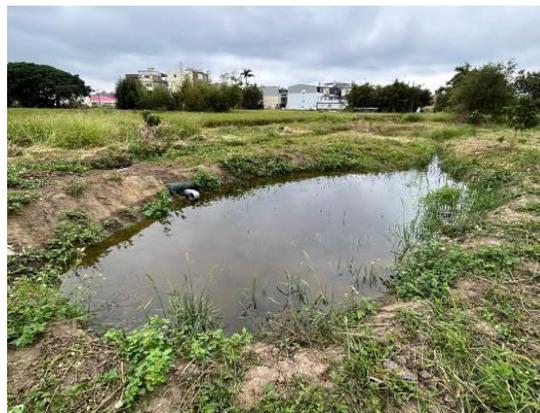
面積擴大，深度淺至50cm，作為蓮花田使用

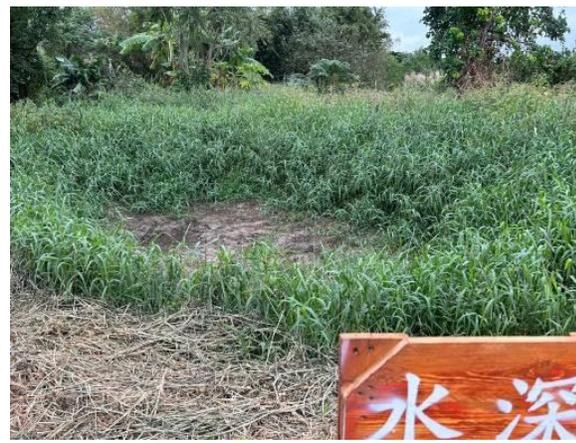
清淤，不調整形狀及深度，留給自然

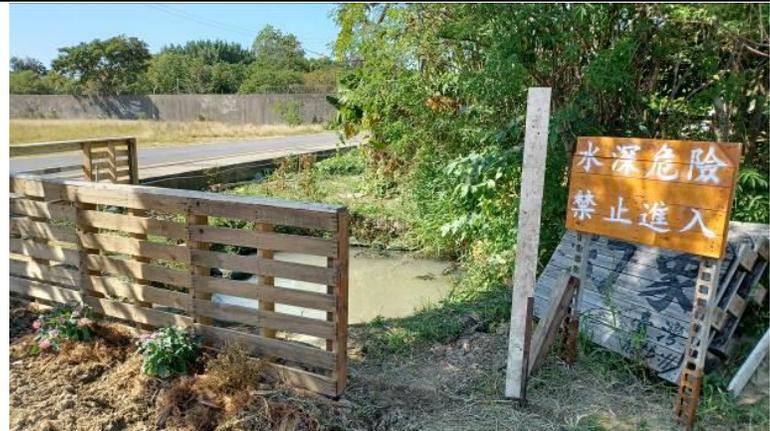
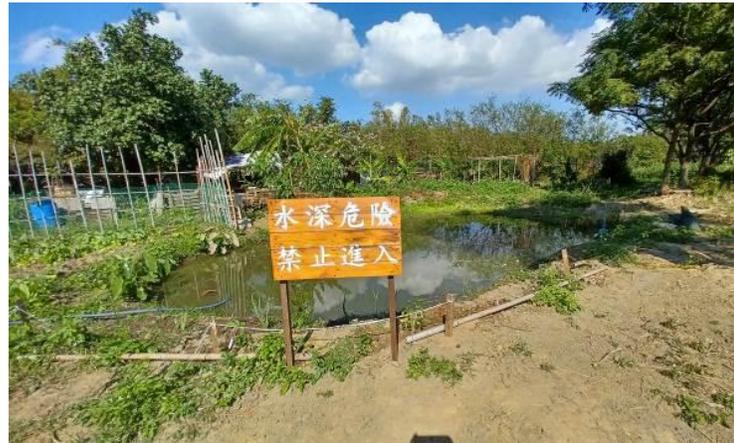
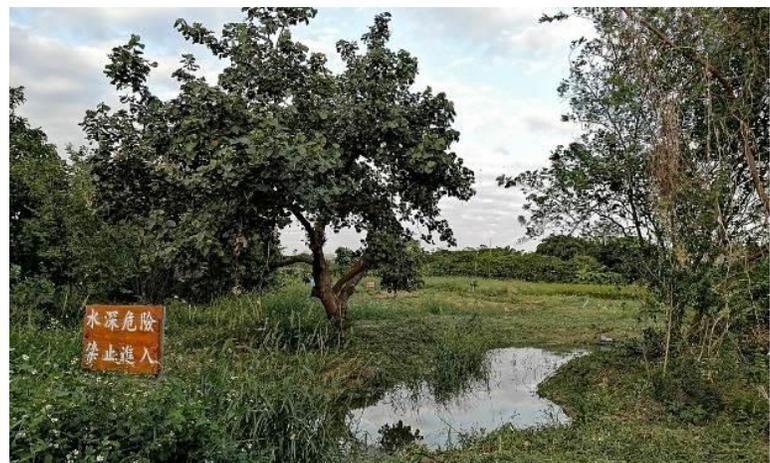
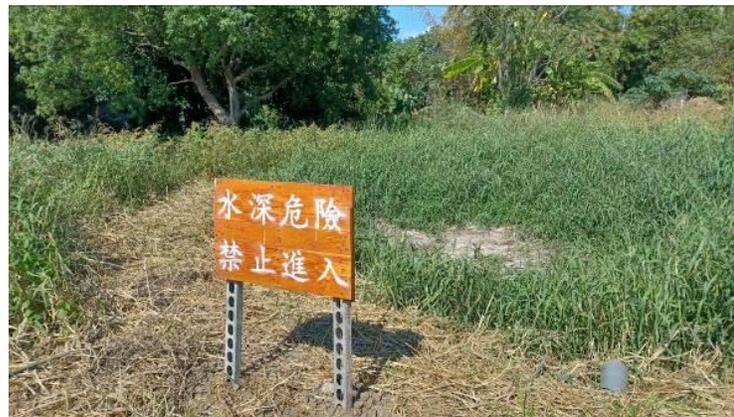
本次計畫將多數水池深度改善至50公分以內，僅留四個深池，與改善邊坡坡度外，也在四個深池(深度100~120cm)的周邊設立警示標誌及救生圈，提升水池安全性
